ANALISI DI RISANAMENTO DI GALLERIE ESISTENTI

Mirafiori Natale

SECONDA PARTE. *Metodi di intervento per una corretta esecuzione del risanamento e in convogliamento delle percolazione nelle vecchie gallerie senza deviazione del traffico.*

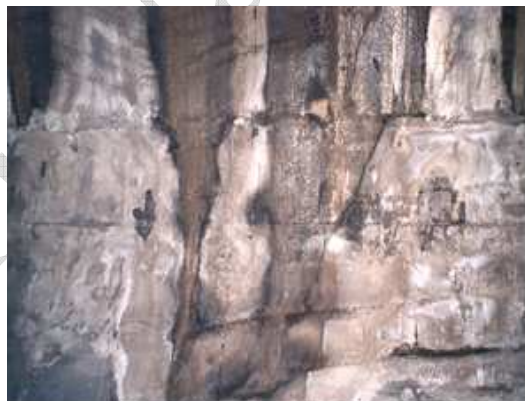
Foto 4

Pur vero che in qualche realtà presente ma non sufficiente a garantire un buon drenaggio delle acque, fatto per lo più in ciottoli di pietra che, con il trascorrere del tempo, e della percolazione delle acque ed il trasporto del limo terriccio, a finito per intasare completamente quel poco di drenaggio esistente rendendolo vano.

Pertanto le numerose gallerie mostrano una sintomatica condizione di deterioramento e ammaloramento. I segni di questo "invecchiamento" si evidenzia con particolare attinenza alle situazioni d'intradosso del rivestimento, il cui grado di ammaloramento è spesso rilevabile anche ad un primo sommario esame visivo superficiale.

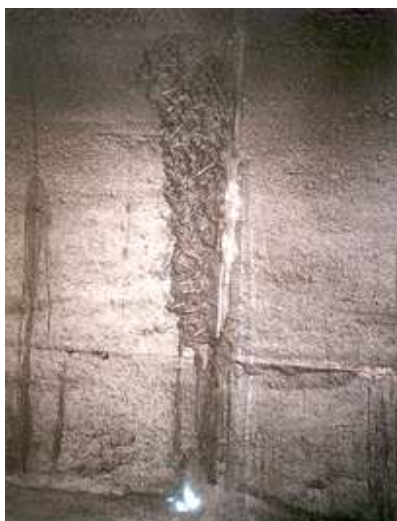
Foto 5

Il calcestruzzo del rivestimento subisce gradatamente modifiche strutturali, praticamente consistenti nella riduzione dello spessore per diminuita capacità del legante solido nelle zone di continuo contatto con il liquido, o per alterazione generalizzata di qualità a causa della natura delle acque e degli elementi chimici dalle medesime portate in soluzione, con lesioni, distacchi più o meno estesi e voluminosi del calcestruzzo di rivestimento, con formazioni di sacche idriche che accentuano, con lenta ma continua opera disgregante, il processo di ammaloramento del conglomerato cementizio.

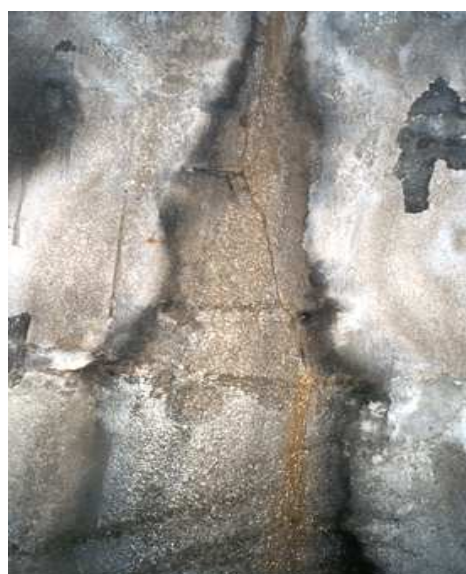
Foto 2

L'attacco solfatico si manifesta attraverso il rigonfiamento esagerato del conglomerato, di entità tale che possono verificarsi fessurazioni o distacchi di materiale. Tale rigonfiamento non si esplica omogeneamente in tutta la struttura, ma si localizza essenzialmente sulle zone corticali del calcestruzzo che sono a contatto con i solfati provenienti dall'ambiente estero.

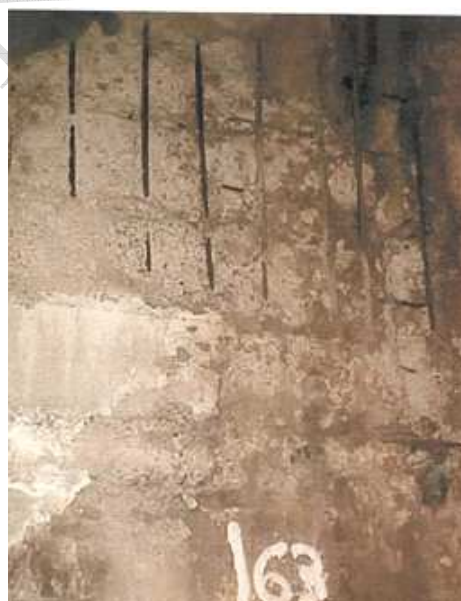
Foto 4

La degradazione dell'armatura consiste nella trasformazione chimica, in presenza di ossigeno e umidità, da ferro metallico (Fe) a ossidi o idrossidi di ferro (ruggine).

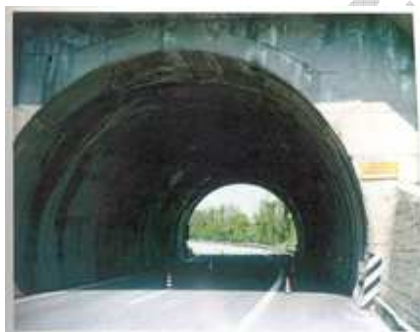
Foto 1

Effettuato un sopralluogo per stabilire le condizioni delle gallerie e gli eventuali interventi di rinforzo del rivestimento, si è riscontrato:

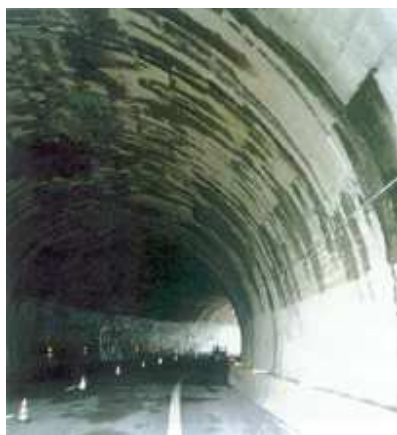
Foto 3

Similmente nella galleria VAPEA si riscontrano sia due lesioni nel rivestimento di calotta, anch'esse tamponate con lamiera metallica e spessori di profilato chiodato al calcestruzzo

(vedi foto 3), sia le lesioni lungo la ripresa dei getti dei conci, sia le infiltrazioni attraverso le lesioni e attraverso il calcestruzzo ammalorato (vedi foto 3-4-5)

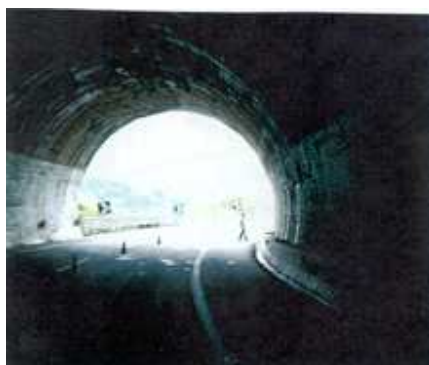
Foto 5

I portali e le velette presentano consistenti distacchi del copriferro, fatto che avvalorava l'ipotesi che le cause principali dell'ammaloramento e della disgregazione del calcestruzzo

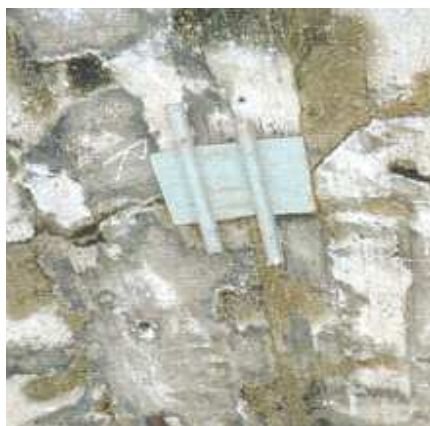
Foto 1

la presenza nel rivestimento della calotta di degrado degli strati superficiali di calcestruzzo ed una serie preoccupante di vespai e lesioni ramificate profonde, intersecate, diversamente orientate, anche di grande apertura, presso cui in alcuni punti in passato si erano generati distacchi di porzioni di calcestruzzo di varie dimensioni, successivamente tamponate con protezioni provvisorie talora costituite da fogli di lamiera ancorati con tassellature; la presenza in alcune zone della chiave di calotta di blocchi di calcestruzzo del rivestimento lesionate al contorno: in particolare nella galleria Volte un fornello manifestatosi probabilmente già poco tempo dopo la costruzione era stato fin d'allora rimosso e tamponato con muratura in mattoni che ormai risultavano in fase di degrado. Altri blocchi, rimasti in calotta, erano stati rimessi in sicurezza con interventi provvisori, mediante fasci di putrelle chiodate al rivestimento fino al momento dell'intervento in oggetto.

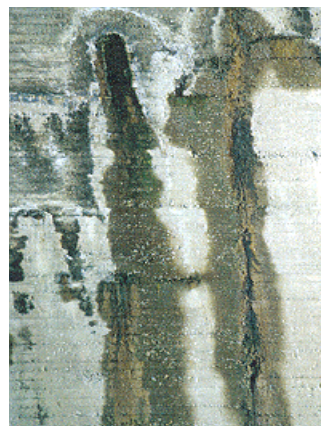
Foto 5

La presenza lungo le citate lesioni, lungo i giunti d'anello, e attraverso il calcestruzzo ammalorato, di diffuse infiltrazioni di acqua con copiose percolazioni lungo i piedritti e stillicidi sul piano stradale sottostante.

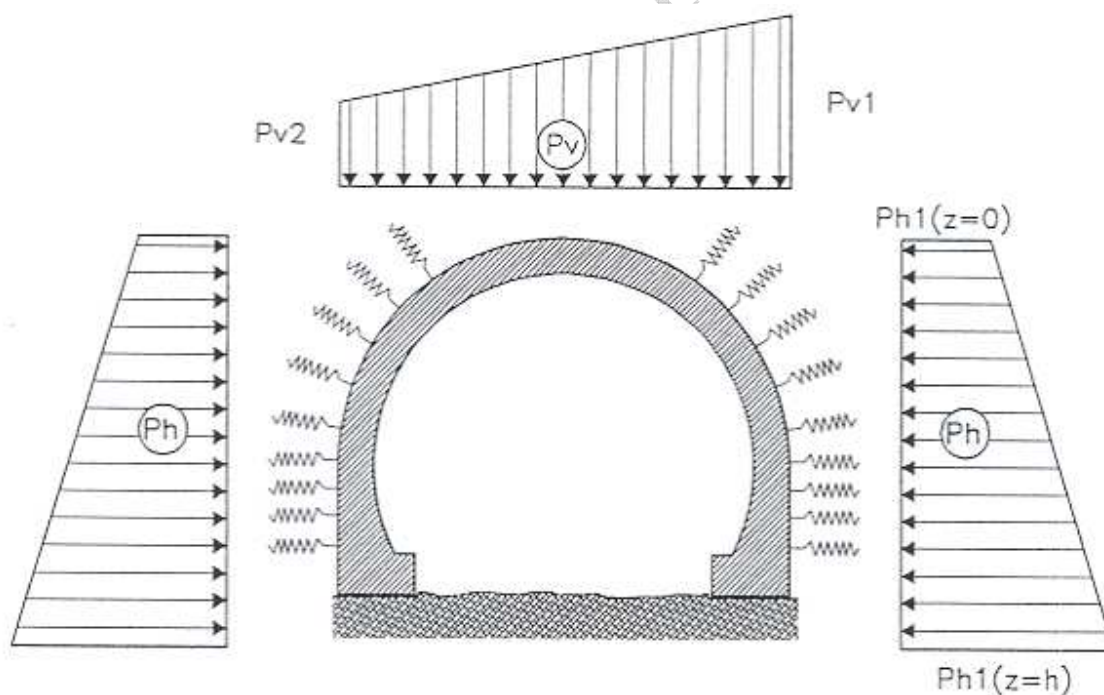
Fig. 1

Data la particolare configurazione morfologica del terreno è stato considerato un carico gravante non simmetrico, legato allo spessore del ricoprimento in corrispondenza del piedritto di destra (P_{v1}) e di sinistra (P_{v2}) (ved. :fig.1).

Con riferimento alla fig. 1 i carichi gravanti sulle strutture assunti per le verifiche risultano essere:

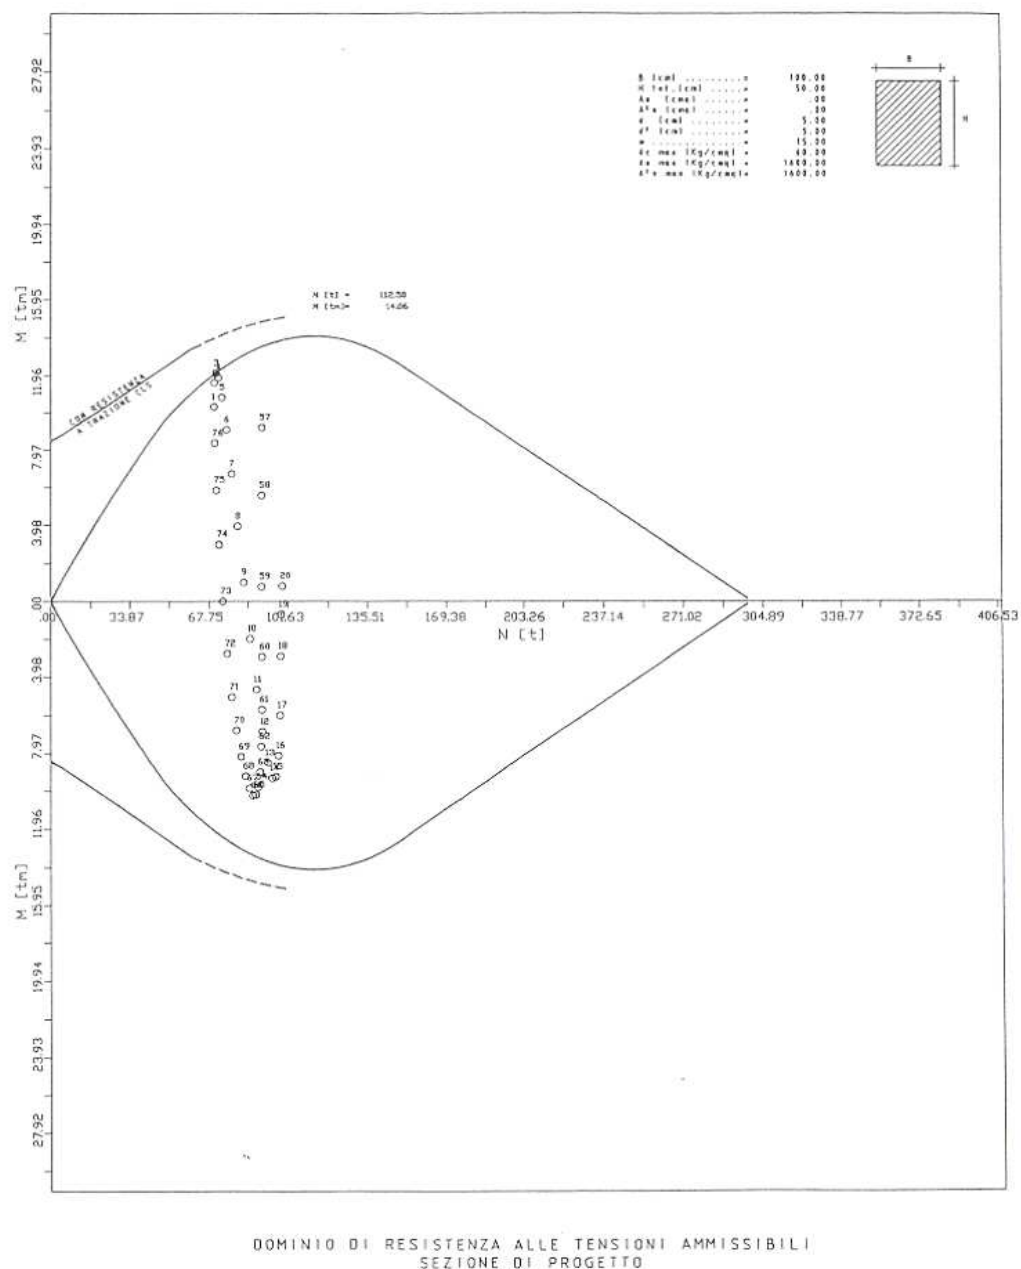
Fig. 2

Nel caso in esame sono stati ricreati due domini caratteristici: uno per la sezione prevista in progetto (fig. 2) ed un secondo per la nuova sezione rinforzata (Fig. 3).

Dalle analisi dei risultati si ottengono delle sollecitazioni che generalmente risultano compatibili con le tensioni ammissibili previste essendo la struttura non armata, in presenza di momenti significativi la sezione reagente si parzializza: la zona tesa del calcestruzzo risulta fessurata e la sezione reagente si riduce, rispetto all'intera sezione geometrica, alla sola parte compressa.

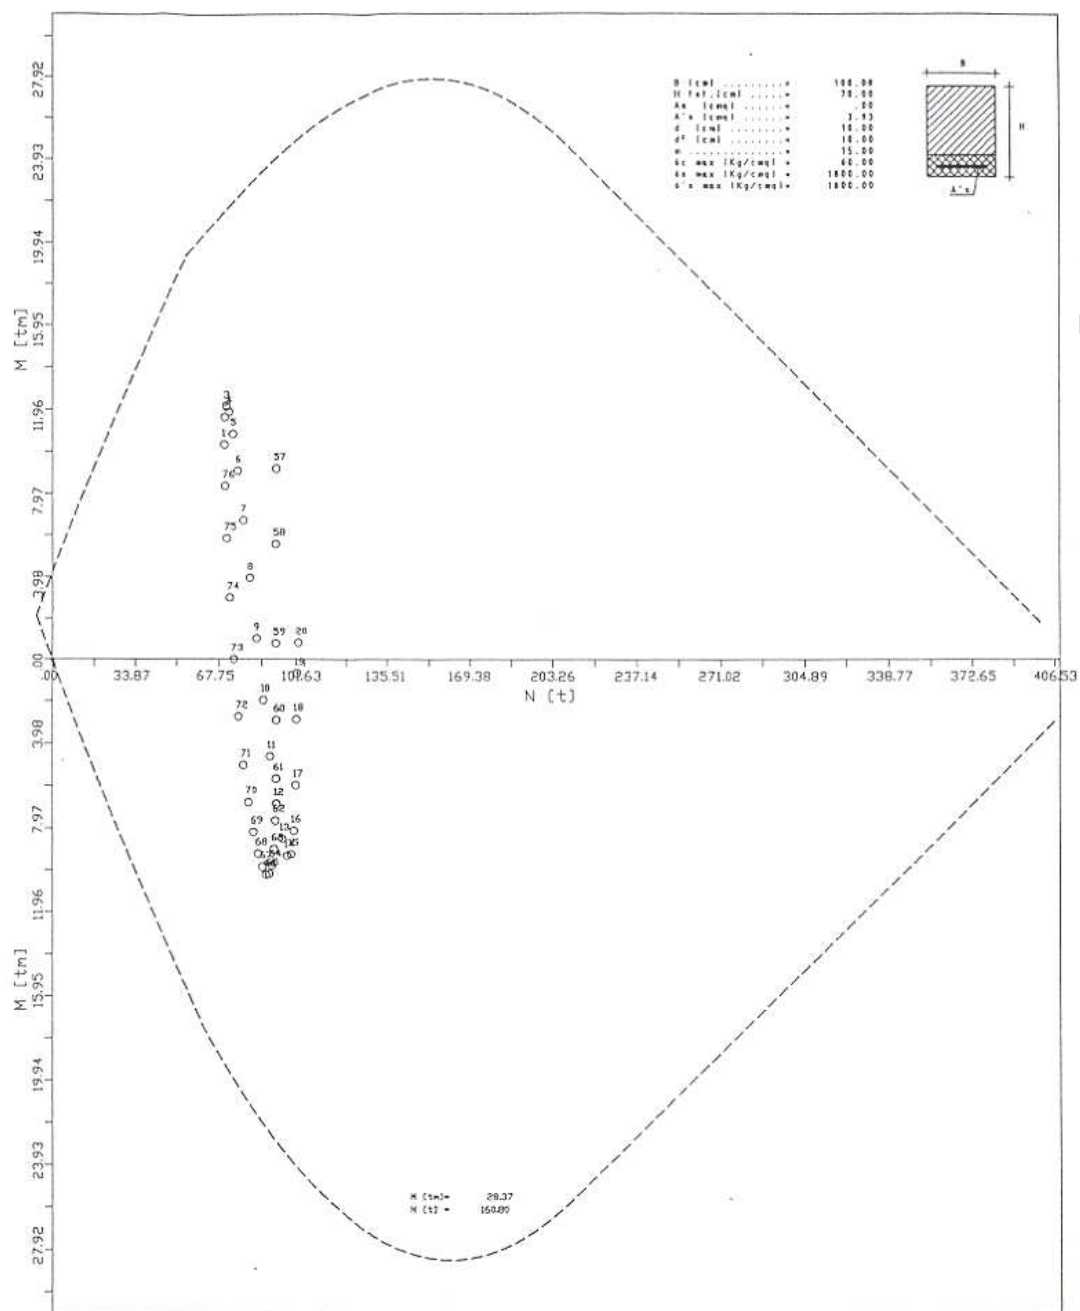
Fig. 3

Come è possibile osservare dal diagramma riportato in fig. 3 tutti i punti che rappresentano le azioni nella sezione analizzata risultano ampiamente all'interno del dominio resistente.
